Utlåtande över ÖVERLÅTELSEBESIKTNING

Tyresö Vidablick 4
Vidablicksvägen 11b, 135 54 Tyresö

ÖVERLÅTELSEBESIKTNING FÖR SÄLJARE

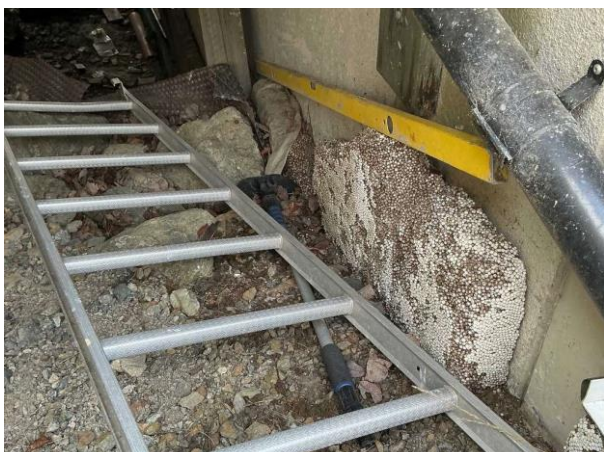
Bild 1: Utvändigt, Grundmur/Hussockel, Topplist saknas delvis till dräneringen (under altanen) samt är dräneringen delvis synlig

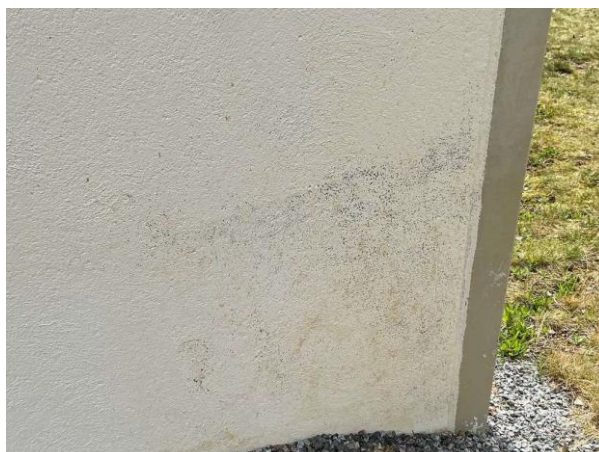
Bild 2: Utvändigt, Fasad, Färgsläpp finns på fasaden

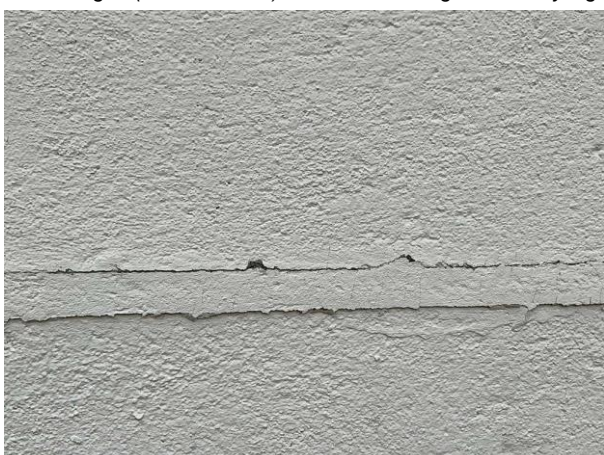
Bild 3: Utvändigt, Fasad, Fog i elementskarvar har släppt

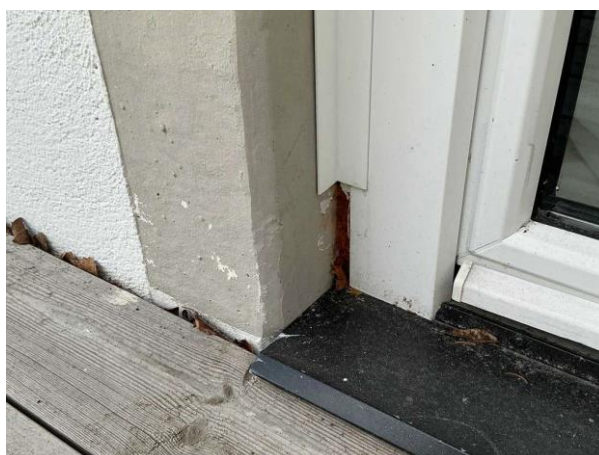
Bild 4: Utvändigt, Ytterdörr, Nedre delen av lister mellan dörr och fasad har lossnat Bakfall finns på tröskelplåter på baksidan

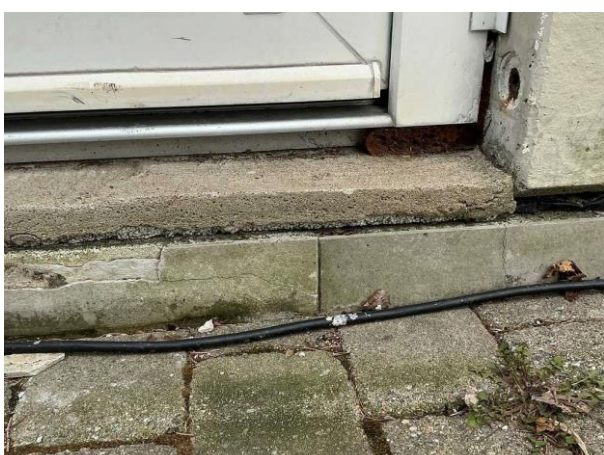
Bild 5: Utvändigt, Ytterdörr, Nedre delen av lister mellan dörr och fasad har lossnat Tröskelplåt saknas till en dörr på gavel...

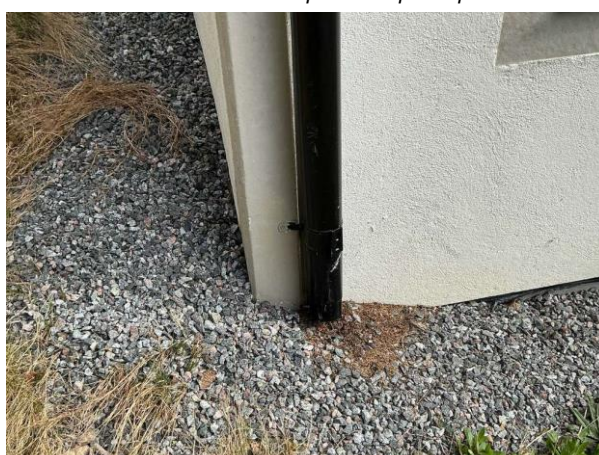
Bild 6: Utvändigt, Avvattning, Stuprör avslutas vid fasaden (bör ledas bort)

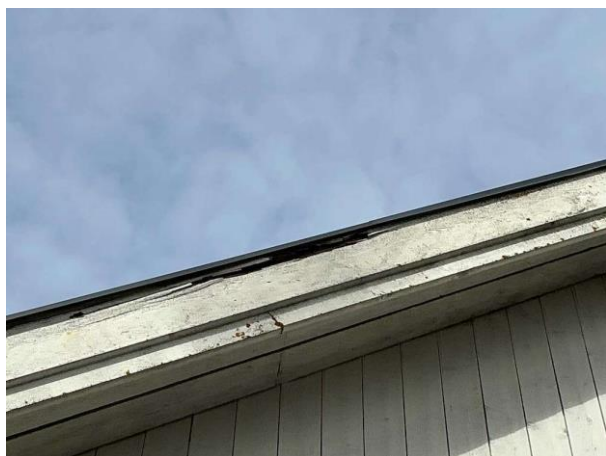
Bild 7: Utvändigt, Yttertak, Rötskadad vindskiva noterades på gaveln vid balkongen

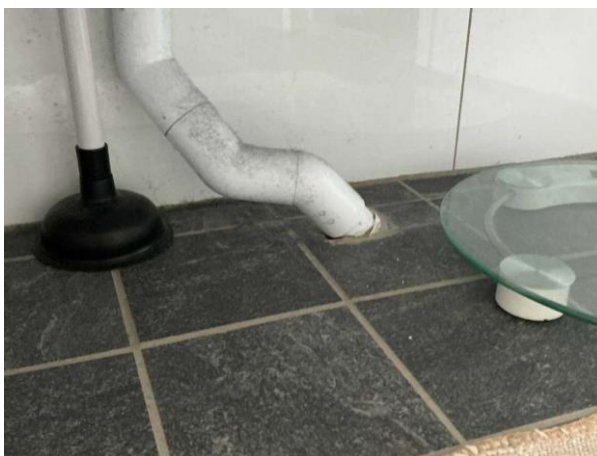
Bild 8: Invändigt, Souterrängplan, Duschrum/tvättstuga, Avloppet under handfatet kommer upp snett genom golvet
